Vuurhuizen in de Dordtse Grote Kerk

Vuurhuis A

Vuurhuis B

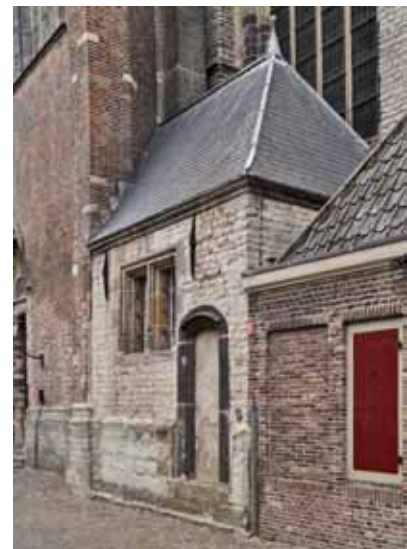
In 1638 werd een doorgang gemaakt naar de Petrus en Pauluskapel, de doorgang in het zuidertransept dichtgemetseld en omstreeks 1650 de ruimte omgebouwd tot *vuurhuis*. Op de tekening links zien we de Petrus en Pauluskapel met de doorgang naar het *vuurhuis*. In het *vuurhuis* is tegen de schuine steunbeer van het zuidertransept de schouw gebouwd, waar de kolen gebrand werden.

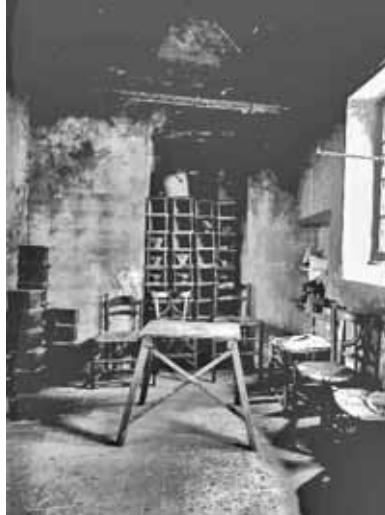
Bij het afbreken van de kluis kwamen de dichtgemetselde doorgang naar het transept en het rookgat tevoorschijn.

In 1946 kreeg *vuurhuis A* door de inbouw van een brandkast de functie van kluis. Veertig jaar later, bij de restauratie van 1983-1987, werd de brandkast weer weggebroken (*rechtsboven*) en de ruimte ingericht als herentoilet.

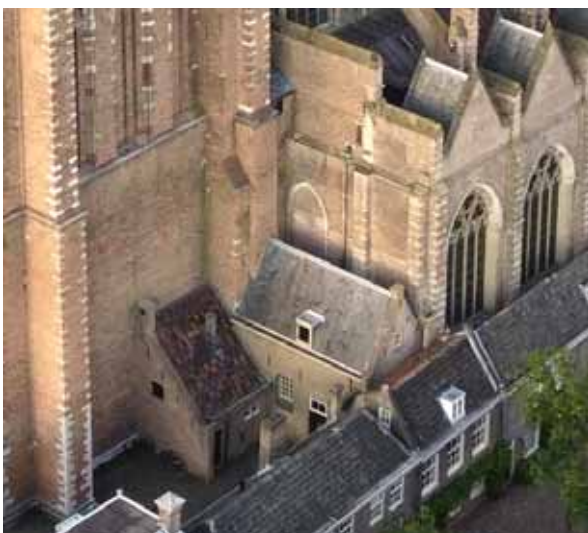
Tegen de westelijke wand van de zuidelijke zijbeuk en de kapellen van het schip en tussen de toren en de huisjes aan de Pottenkade is eveneens een *vuurhuis* gebouwd. Het bouwjaar dateert van 1764.

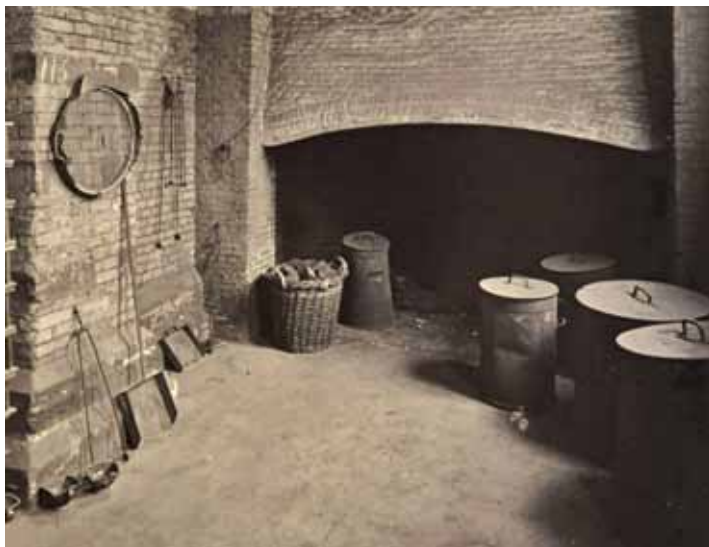
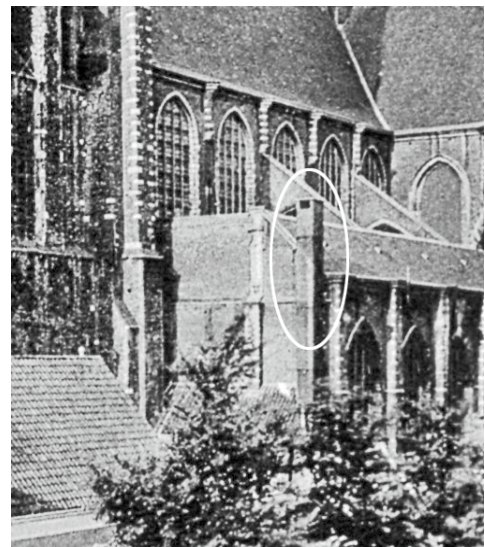
De schouw aan de zuidzijde van het vuurhuis en rechts de schoorsteen tegen de gevel van de Sint-Stevenkapel.

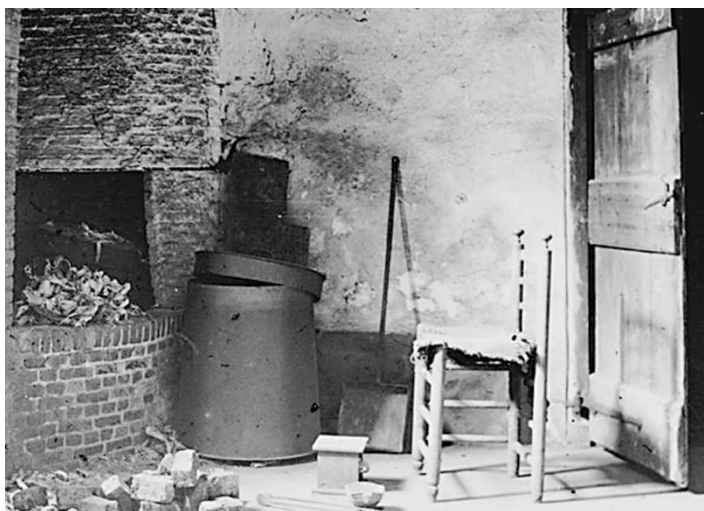
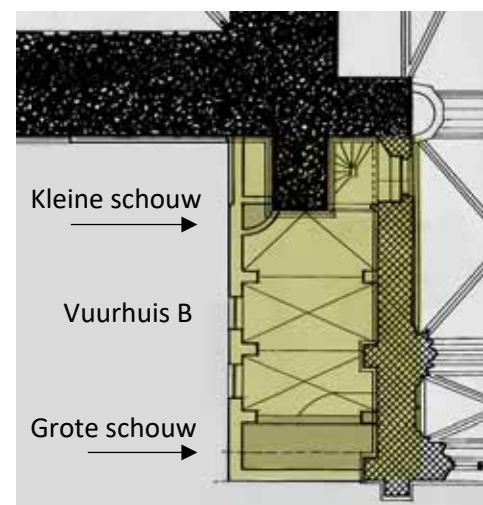
In 1935, tijdens de grote restauratie van de kerk, werd ook het vuurhuis hersteld. Het lessenaarsdak werd gewijzigd in een zadeldak en de grote schouw afgebroken. Op die plaats werd als afsluiting van het vuurhuis een topgevel gebouwd.

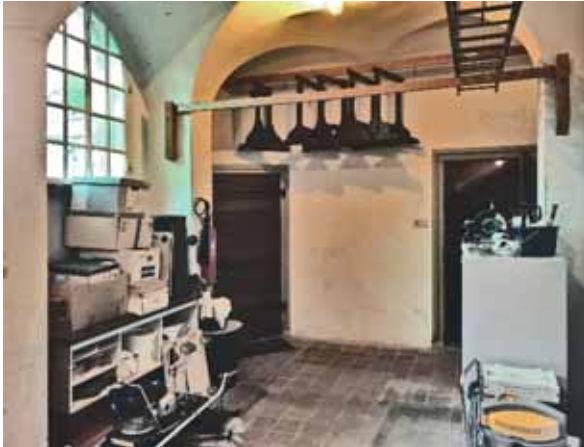
In de benedenverdieping van het vuurhuis (*linksboven*) werd in 1941 de kleine schouw afgebroken om plaats te maken voor een doorgang (*linkerdeur*) naar een te bouwen pomphuis.

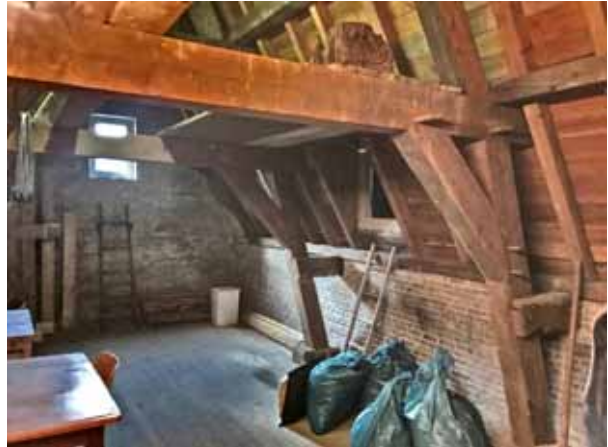
De foto rechtsboven toont de zolder met de in 1935 aangebrachte nieuwe kap en de muur van de topgevel met een klein venster.

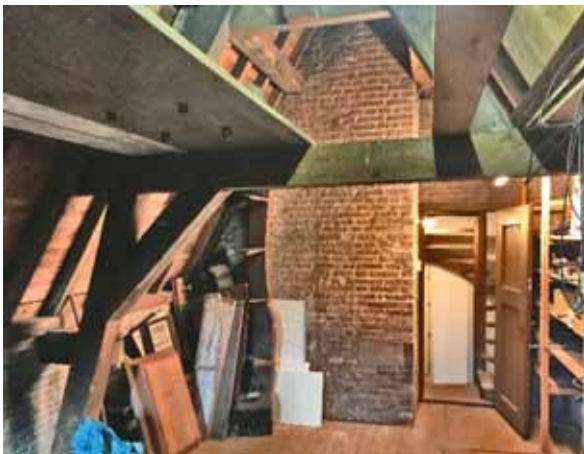
De foto links laat de zolder zien in de richting van de zware steunbeer van de toren. Door de geopende deur is de draaitrap naar het triforium in de kerk zichtbaar. Op de deur zit een bordje met het woord 'telex', waarschijnlijk geplaatst door een vroegere koster die amateurzender was.

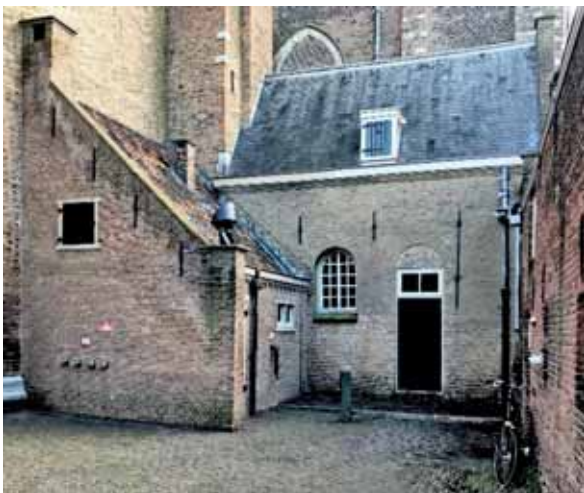
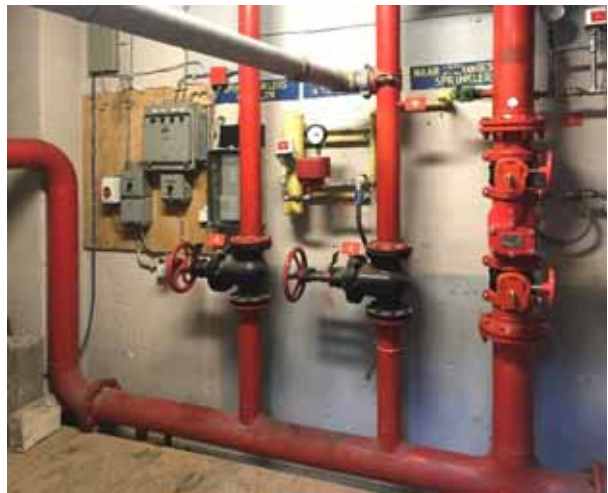
In 1941 werd tegen de toren en de westmuur van het vuurhuis een pomphuis gebouwd met een lessenaarsdak ten dienste van brandbeveiliging van de kerk. In 1953 moest vanwege de watersnoodramp, waarbij het water ook in het pomphuis stond, de brandblusinstallatie worden gereviseerd. In 1973 werd de pomp- en sprinklerinstallatie geheel vernieuwd.

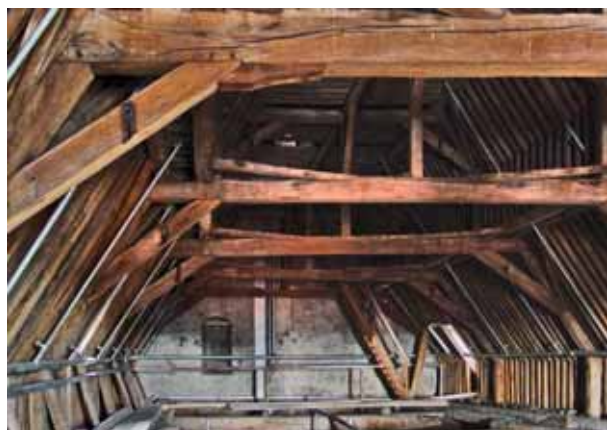
Foto rechts: de kap van het Mariakoor met de sprinklerinstallatie als brandbeveiliging.
